Förstudie kring fria fiskvägar i Motala ströms avrinningsområde

HUVUDRAPPORT

FÖRSTUDIE AV FISKVÄG VID MJÖLBY KRAFTSTATION I SVARTÅN

FÖRSTUDIE AV FISKVÄG VID KNUTSBRO KRAFTSTATION I SVARTÅN

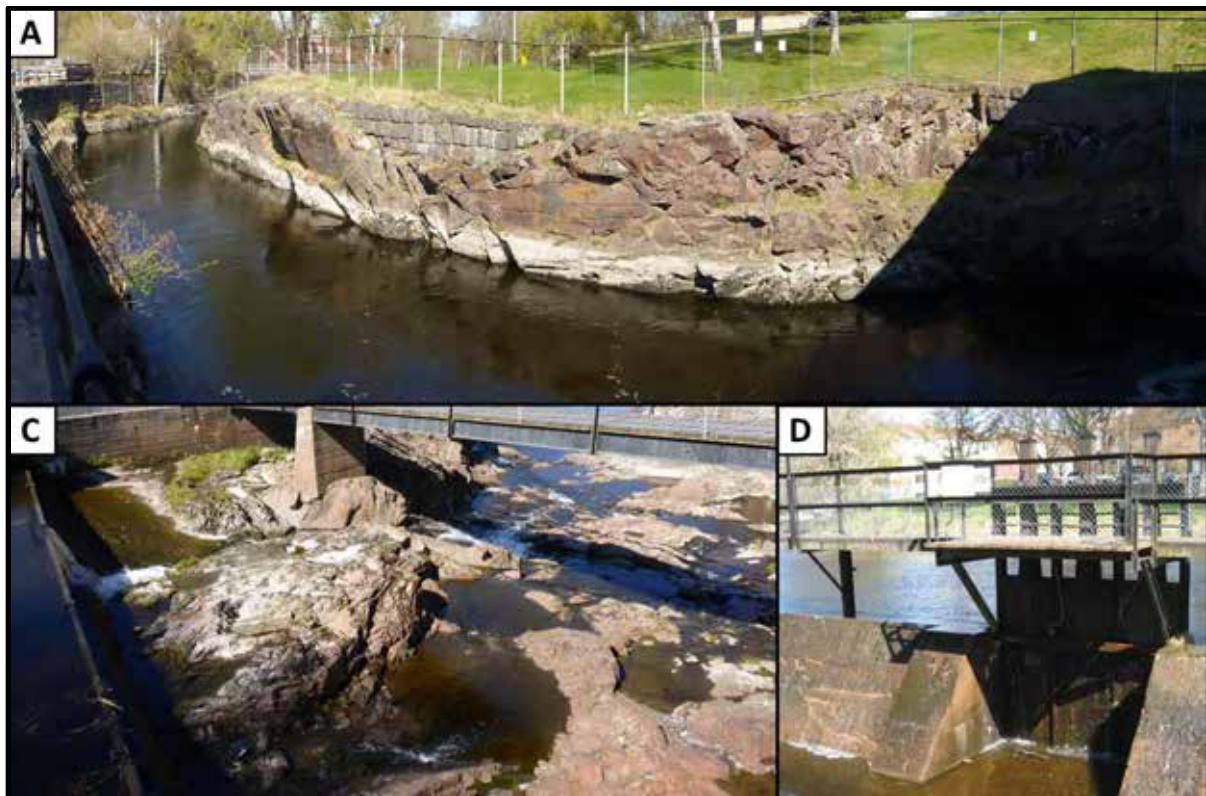
Figur 3. Områden för olika åtgärder vid Mjölby med turbinutlopp (A), nedre (C) och övre (D) spillväg.

Leder uppvandrande fisk från turbinutlopp till spillfåra via delvis kulverterad slitsränna med 9 pooler. Ingången förläggs då ca 20 m nedan turbinutlopp. För de vattenståndsvariationer som kan råda nedströms kraftverket rekommenderas att slitsrännans öppningar kan regleras mellan 0,2-0,5 m med ett djup av runt 1-2 m. Detta ger möjligheter till att optimera vattenhastigheten vid fiskvägens ingång samtidigt som det tillåter en anpassning av flödet till fiskvägen. Pooler bör vara kring 3 m långa för fisk av längd 1 m och fiskvägens botten bör ha en naturlig struktur som kan anläggas med artificiell vegetation för att gynna svaga simmare. Åtgärden kräver ingrepp vid befintlig klippvägg vilket kräver detaljstudier kring geotekniska förhållanden samtidigt som hydrauliska studier förordas. Beroende på geologi och hydrauliska mönster i området kan ingången behöva förläggas vid annan plats än det visade i Figur 2. Byggnationer inom området innebär att nedgrävda ledningar måste beaktas samtidigt som närheten till kraftverk och ställverk kan kräva speciella skyddsåtgärder. Det är därför viktigt att med högre precision säkerställa att konstruktion av fiskväg kan göras så att inte säkerheten för anläggningen äventyras.

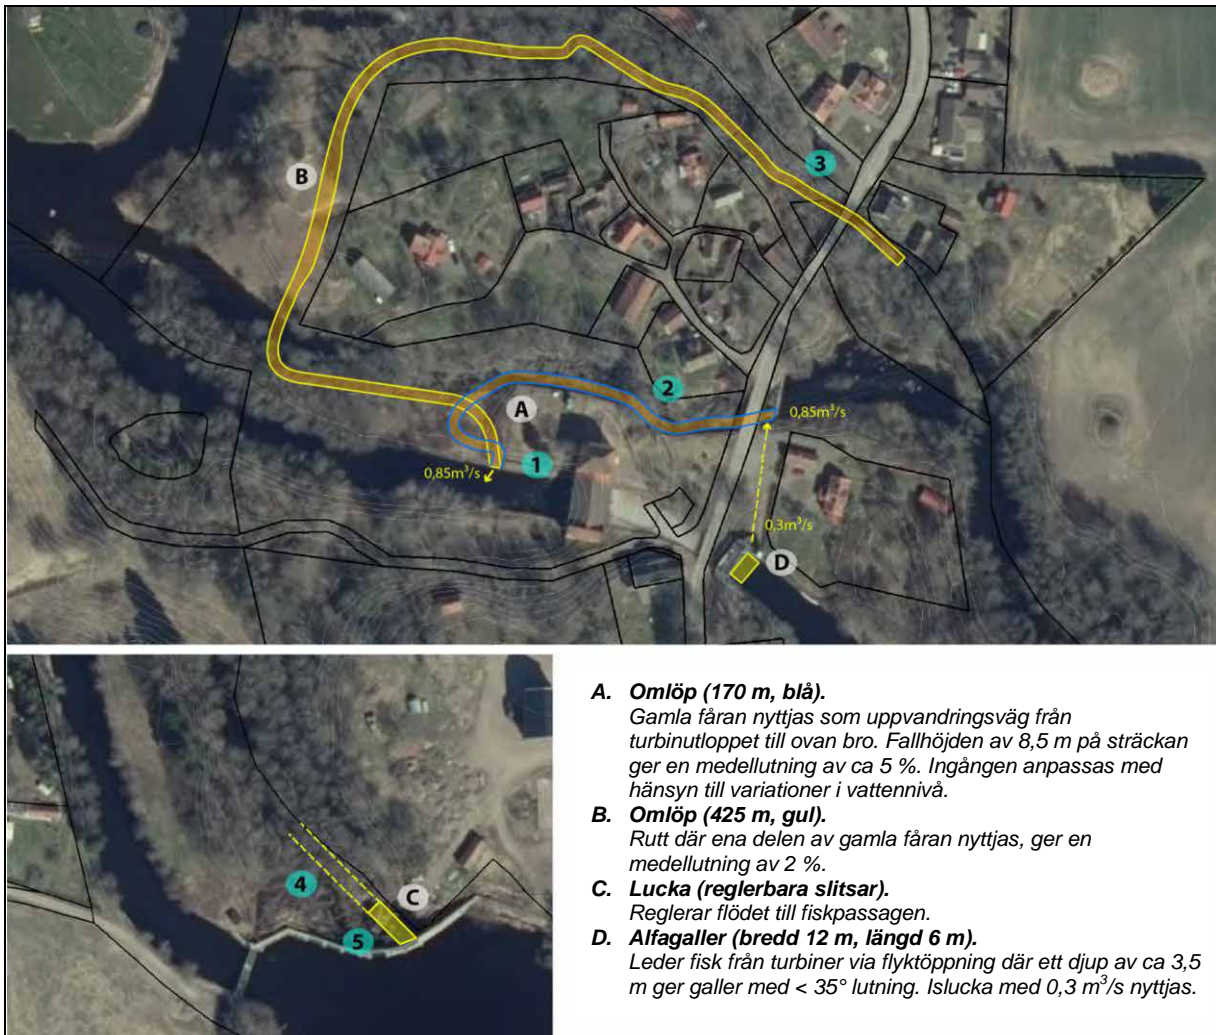
Figur 3. Översikt över potentiella fiskpassageåtgärder vid Öjebro (A-D). Platser för fotografier numrerade 1-5. ©Lantmäteriet S2014-02-27_02, ©Sweco 2014-06-30.

Åtgärden med omlöp (Figur 3) syftar till att tjänstgöra som en uppvandningsväg för fisk från turbinutloppet till gamla älvfåran. Ingången förläggs ca 30 m nedan turbinutlopp (Figur 4:1) där ett omlöp dras väster om ställverket för att möta den gamla sydliga fåran. Den gamla älvfåran har partivis en relativ brant lutning där delsektioner behöver åtgärdas för att erhålla en fungerande fiskvandningsrutt vid det föreslagna flödet av 0,85 m³/s. Här kan schaktmassor från omlöpets nedre del sannolikt nyttjas för att bygga rampliknande uppströsklingar vid nuvarande fall. Eventuellt kan betongkonstruktioner krävas vid vissa områden för att åstadkomma en tillfredställande koncentration av vattenströmmar. Sträckan bör vara uppbyggt av varierande strömmiljöer, översvämningsplan och meandrande pooler av tillräckligt djup (upptill ca 2 m), för att tillåta både vandring av stor fisk samt övervintringsområden för mindre fiskar i systemet. Fiskvägens övre del placeras vid dammen (C, Figur 4:4 och 4:5) med en utgången i form av en reglerbar lucka för vattenintag och här kan även fiskräknare installeras. Vandningsruttens medellutning blir runt 5 %.

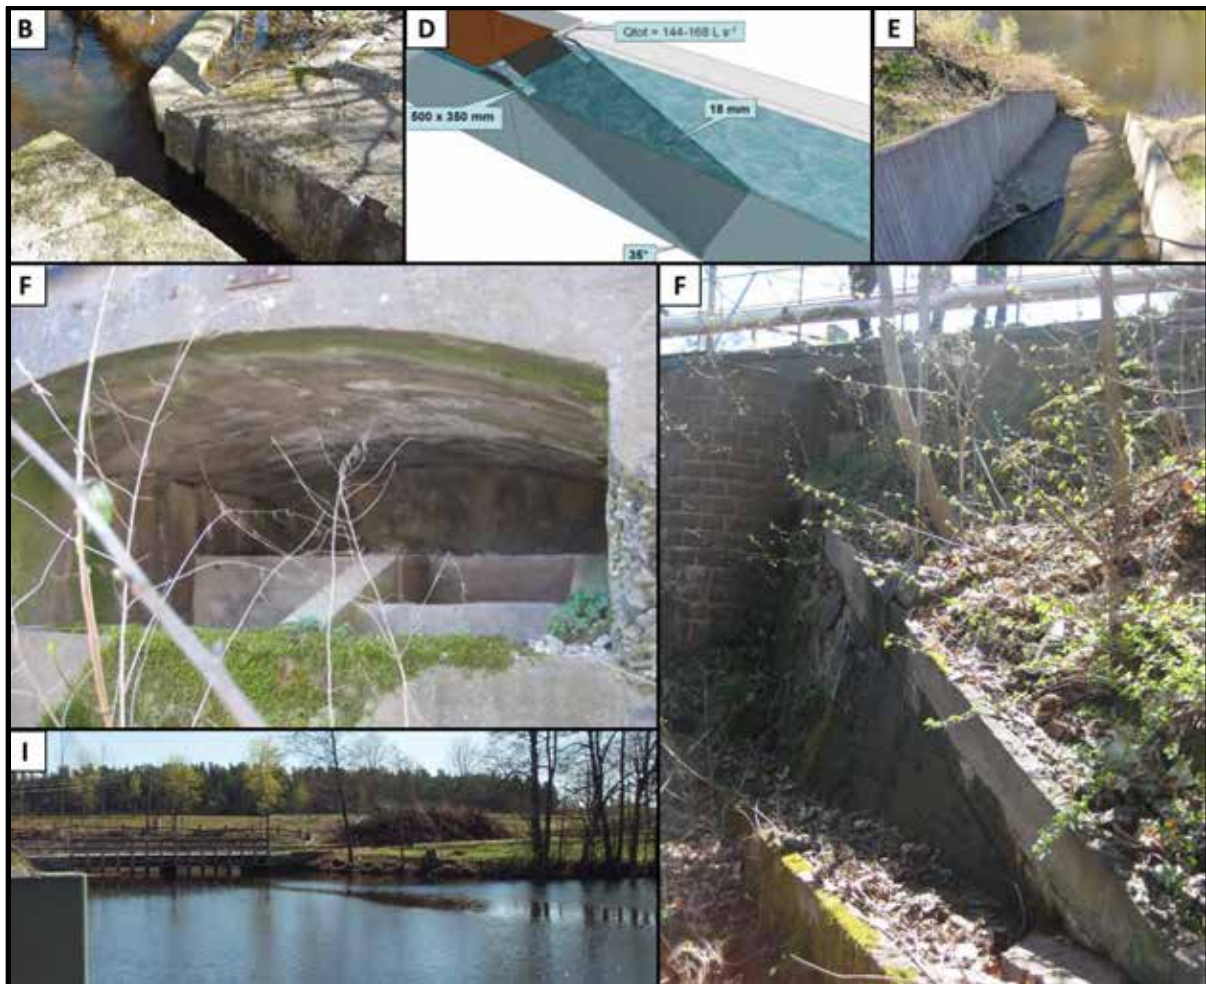
Figur 3. Områden som listats för olika åtgärder vid Odensfors.

Här anläggs ett inlöp för 1 m³/s i anslutning till ingången (åtgärd F) längs vänstra stranden. Inlöpet konstrueras för att skära genom dammen vid den förlegade luckan (Figur 3 F). Åtgärden fungerar som en naturliknande fiskpassage förbi damm (och ger som nämnt tillsammans med Åtgärd F en medellutning av 3 %), vilket torde tillåta uppvandring av samtliga målarter, inklusive ålyngel. Även om inlöpet i första hand syftar till att tjänstgöra som en fiskpassagerutt kan miljöer skapas för etablering av såväl botten-fauna som vattenvegetation. Inlöpet tillåter att vattennivån ovan dammen bibehålls. Alternativet kan bli relativt dyrt att anlägga då det kräver ingrepp vid befintlig damm samt bro, alternativt kulvertering. Kostnaderna är också beroende på djup och bottenförhållanden uppströms dammen. Fiskvägens översta del (H) förses med en utgång i form av reglerbara slitsar/lucka för vattenintag och här kan även fiskräknare installeras. Lokaliseringen av fiskvägen i relation till geotekniska förhållanden måste beaktas och vissa delar kan behöva förläggas vid andra positioner än vad som visas i Figur 2.

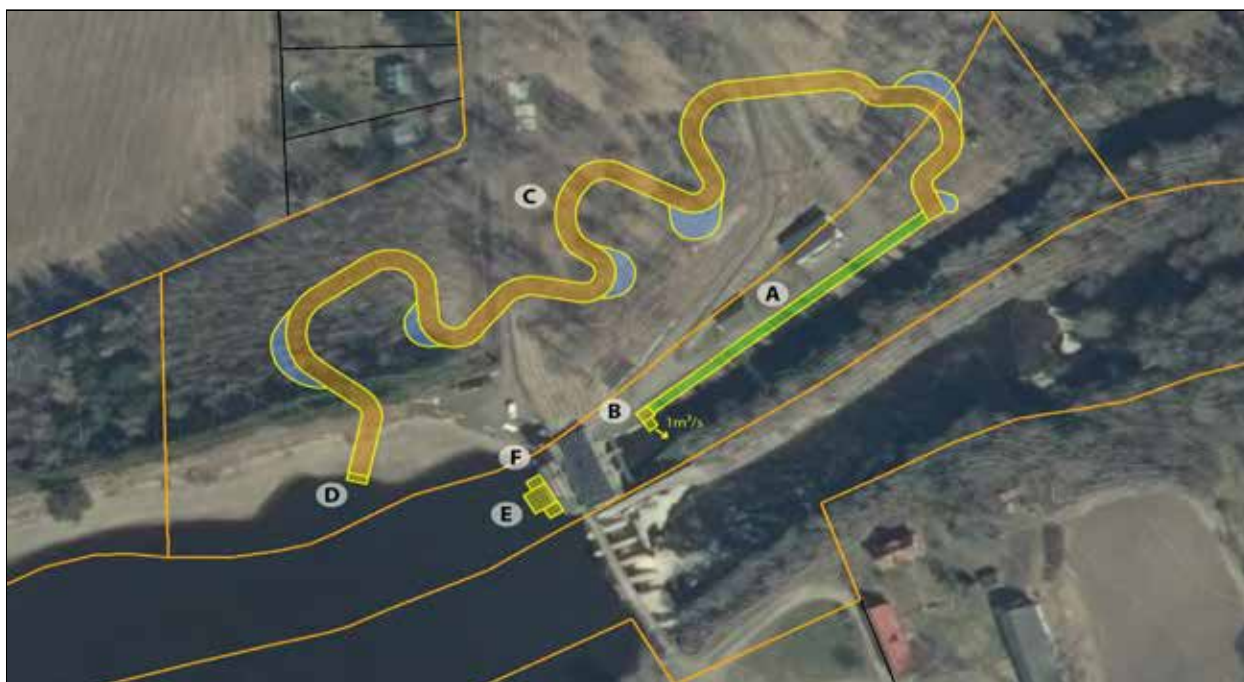
- A. Slitsränna (100 m)**
Passage för fisk från turbinutloppet med koncentrerat ingångsflöde där vattenhastighet varieras med reglerbara slitsar. Utgörs av runt 30 pooler med djup av 1,5-2 m.
- B. Vilopool (5 m)**
Pool vinklad 90° tjänstgör även som vilopool.
- C. Naturligt omlöp (395 m).**
Fiskpassage med habitat och svämningsplan med en medellutning av ca 2,5%. Bredd 6 m.
- D. Utgång.**
Ingångsflödet varierbart med reglerbar lucka.
- E. Alfagaller (4,5 m bredd, 9 m längd x 2 galler, 8 m bredd, 12 m längd)**
Kan för 4,5 m djup anläggas med ca 9 m längd (Kaplan) och för 7 m djup (Francis) med ca 12 m längd vilket ger $\alpha < 35^\circ$ med en spaltvidd på 18 mm.
- F. Flyktöppning (lucka).**
Reglerbar lucköppning med avledare (tub).

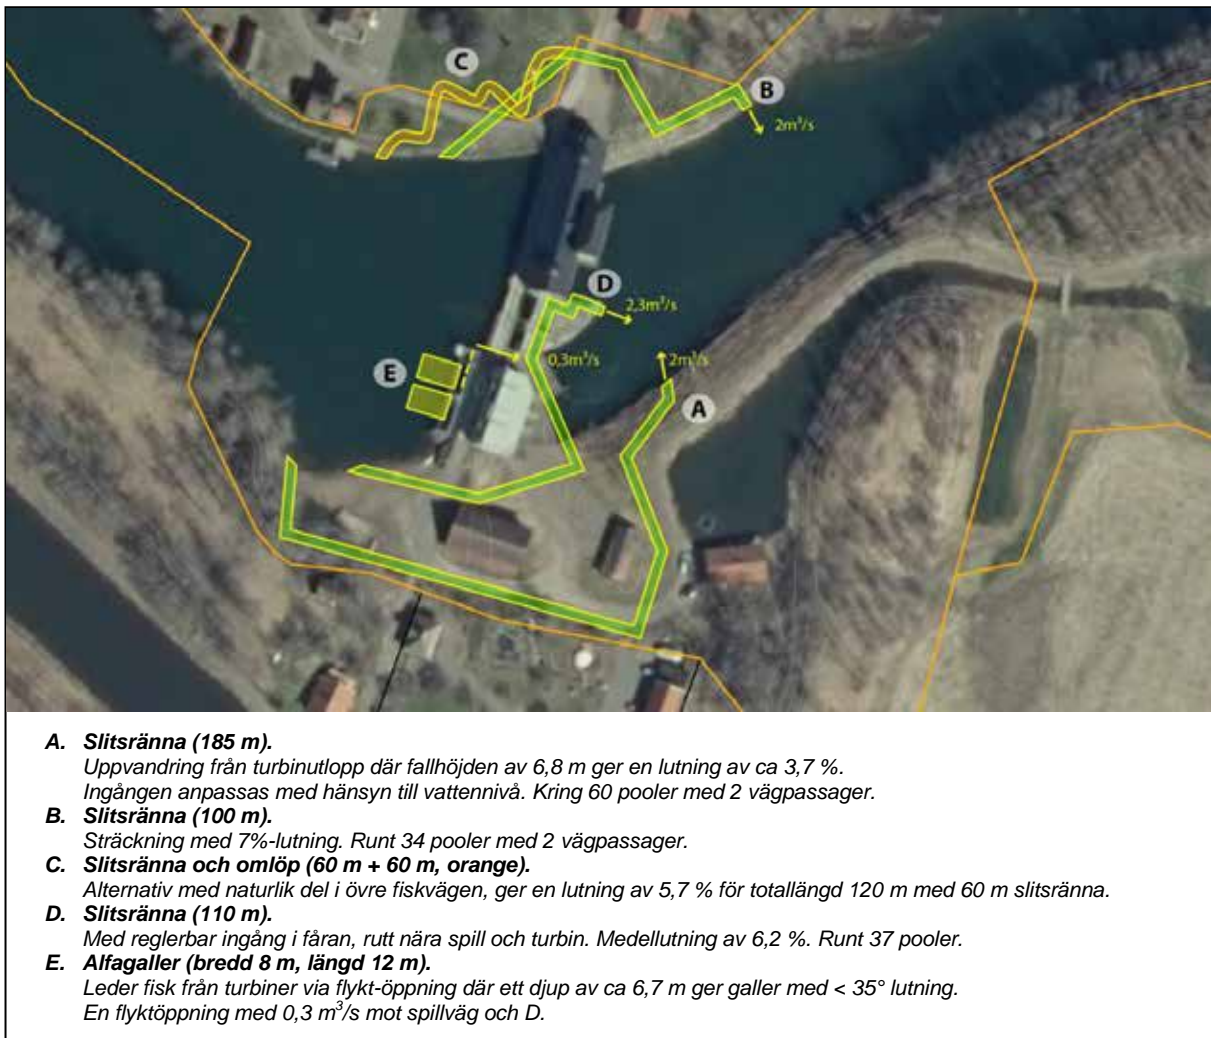
Figur 2. Sammanställning över potentiella fiskpassager vid Borensberg. ©Lantmäteriet S2014-02-27_02, ©Sweco 2014-07-15.

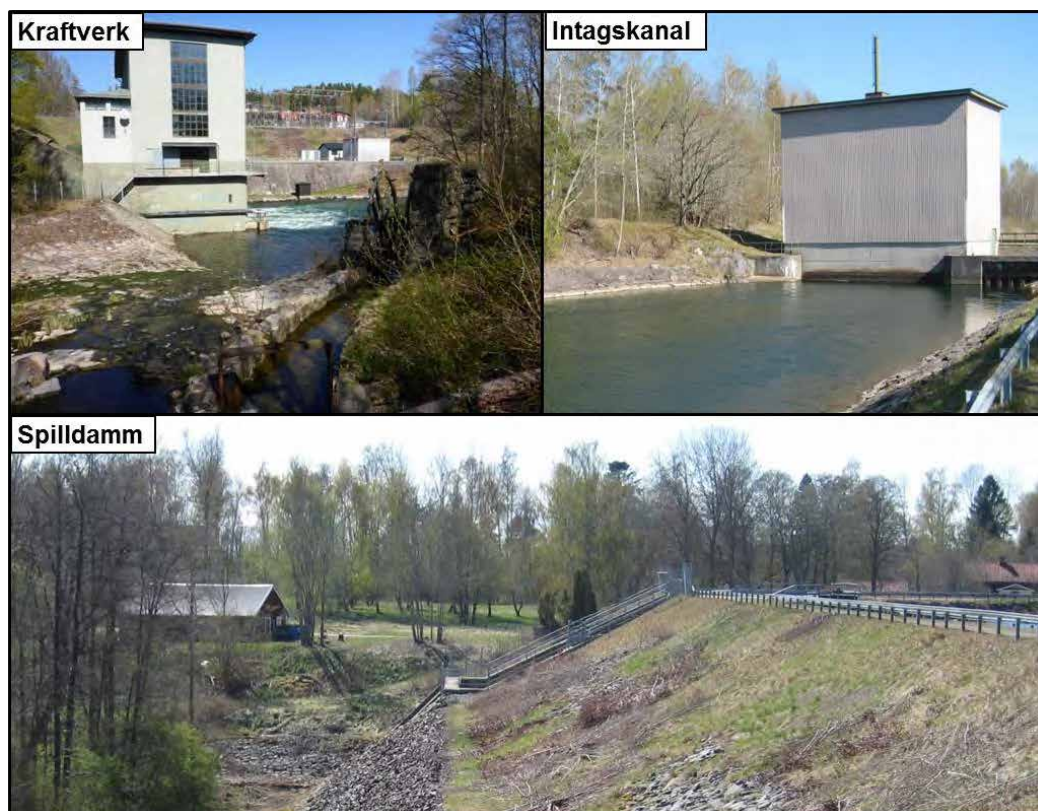
Vy över kraftverk (A), luckor vid intagskanal (B), samt utskovsdamm (C) vid Malfors 2014-04-22.

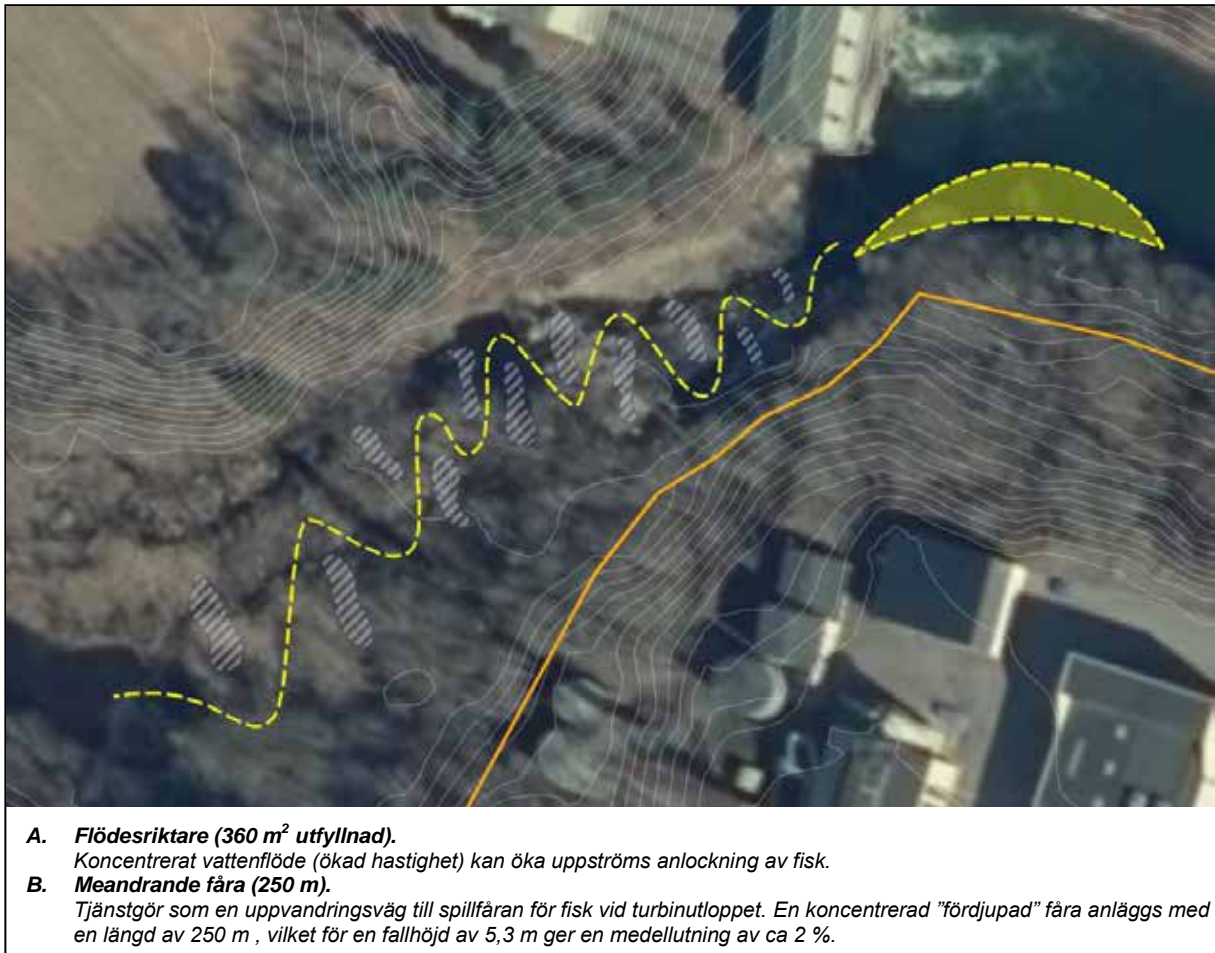
Figur 2. Sammanställning över potentiella fiskpassager vid Malfors. ©Lantmäteriet S2014-02-27_02, ©Sweco 2014-08-15.

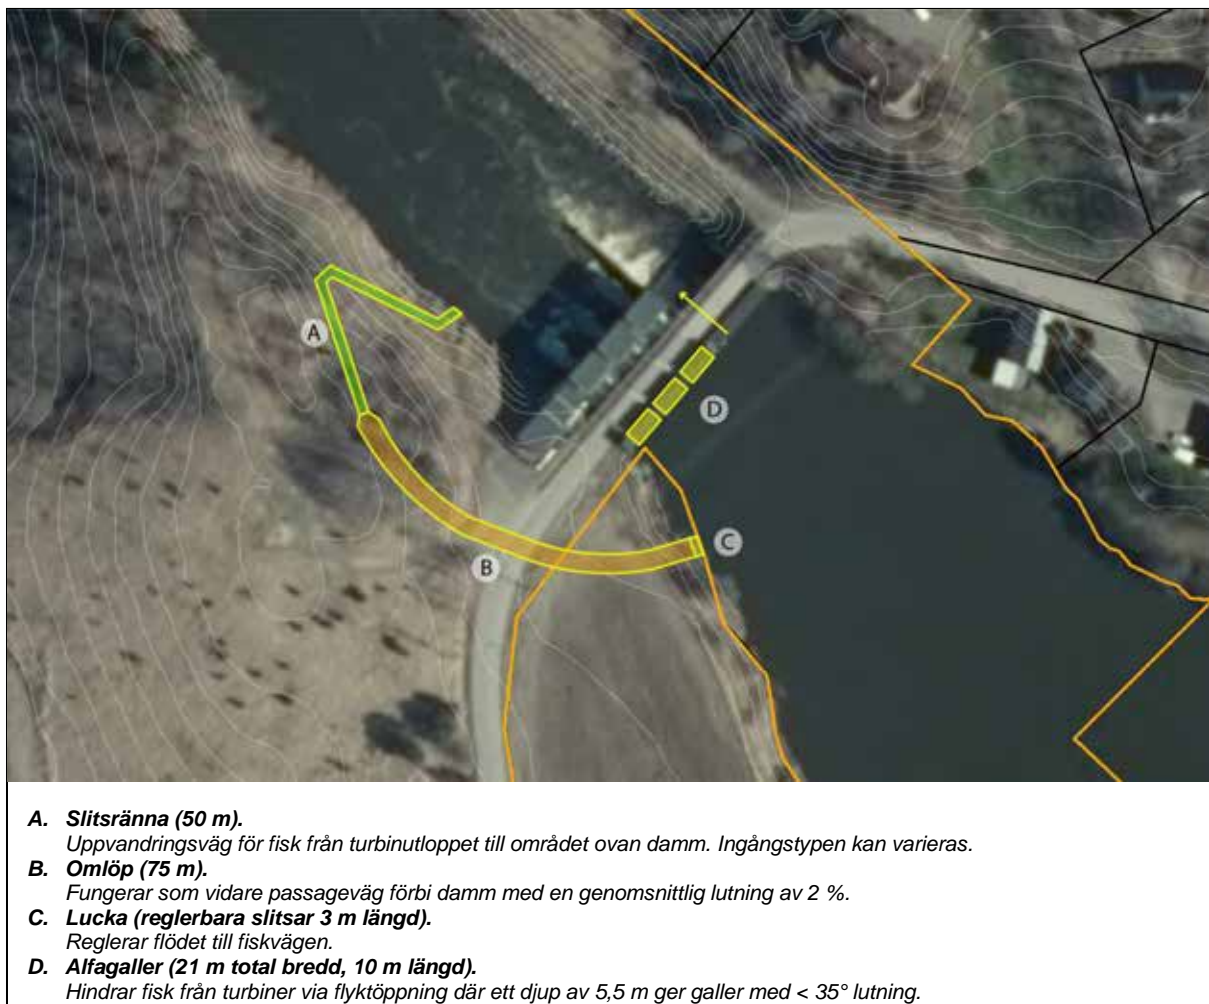
Figur 2. Sammanställning över potentiella fiskpassageåtgärder vid Älvås. ©Lantmäteriet S2014-02-27_02, ©Sweco 2014-07-10.

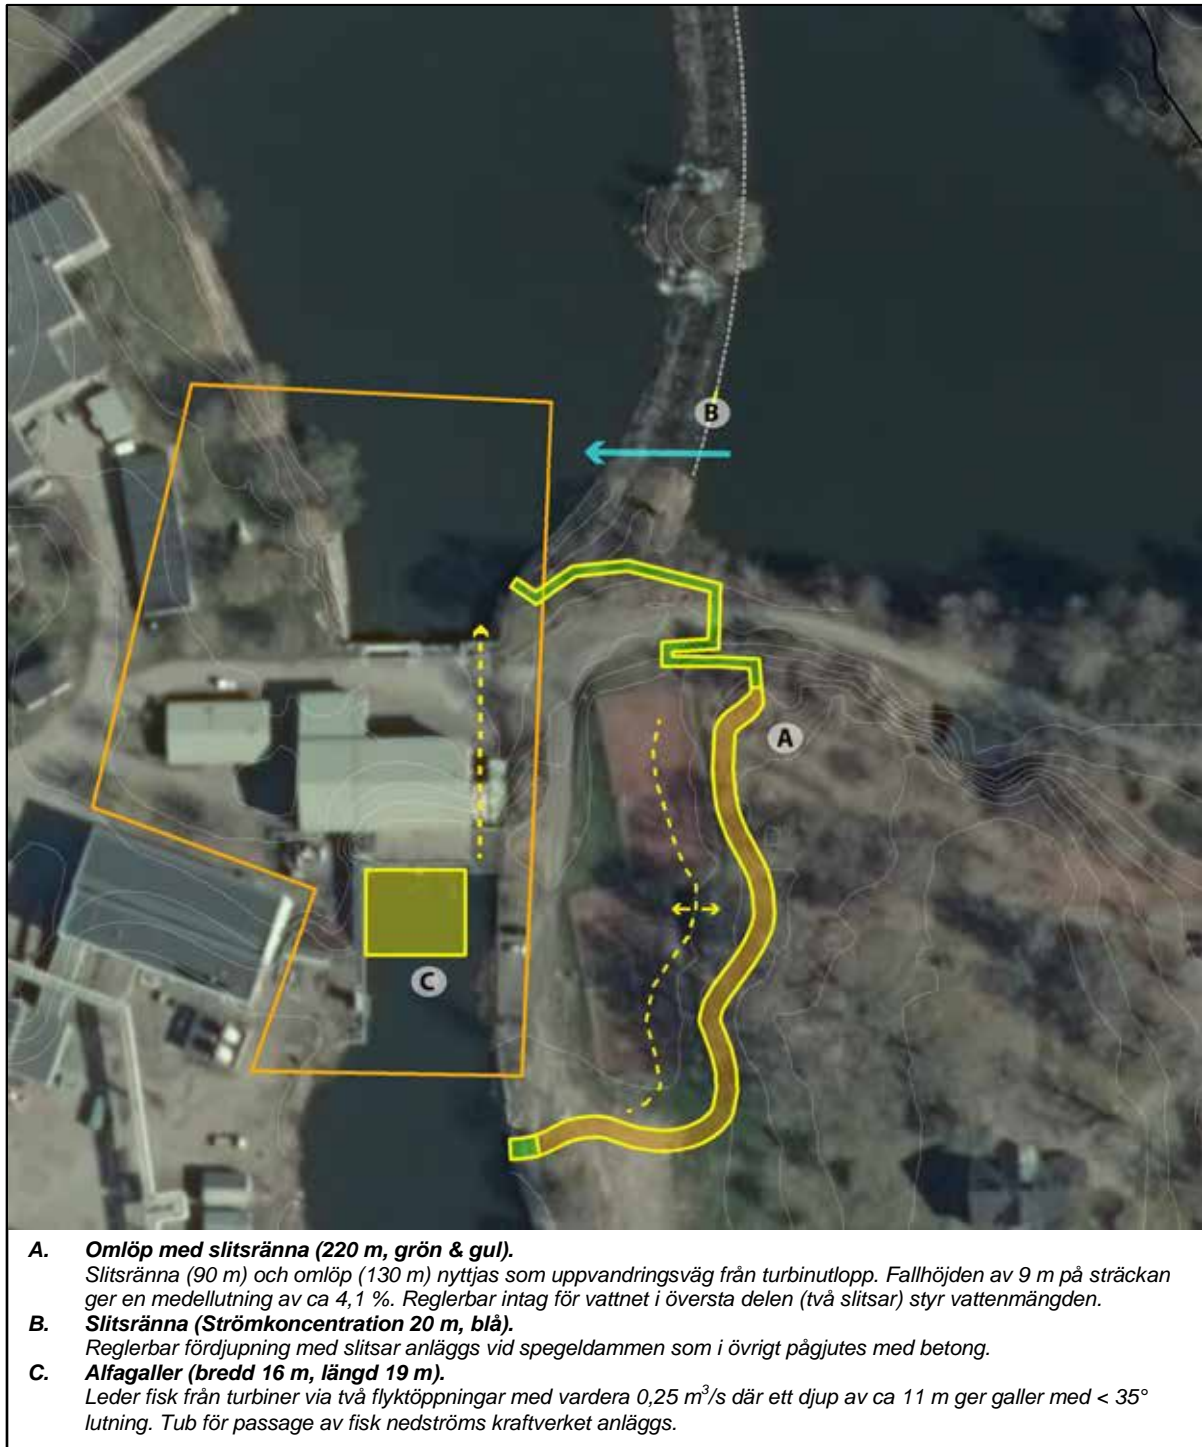
Figur 2. Potentiella fiskpassager vid Skärblacks kraftverk. ©Lantmäteriet S2014-02-27_02, © Sweco 2014-08-15.

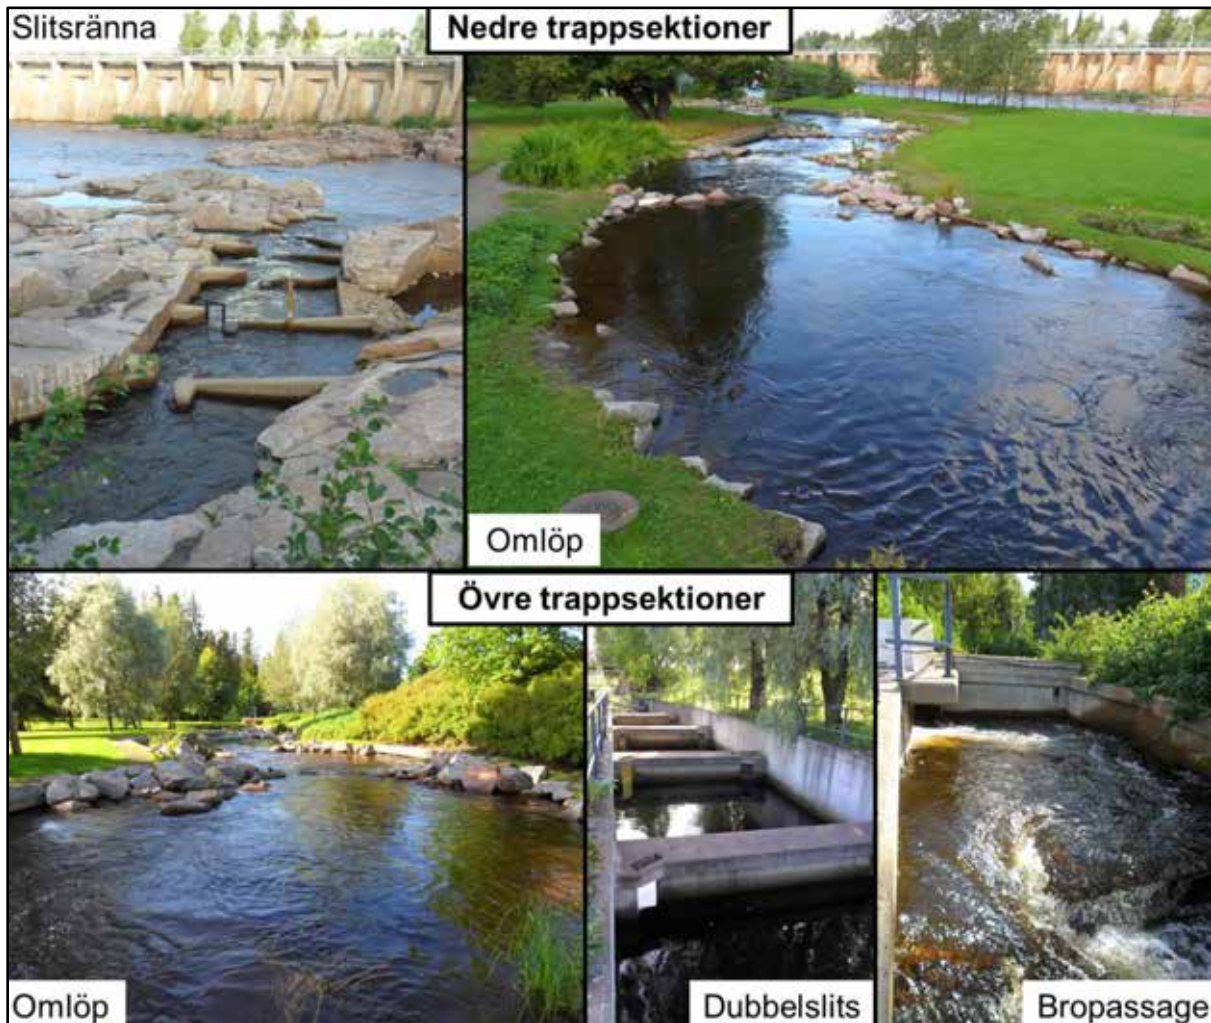
Figur 3. Exempel på ett omlöp med teknisk in- och utgång vid Oulujoki i Finland.

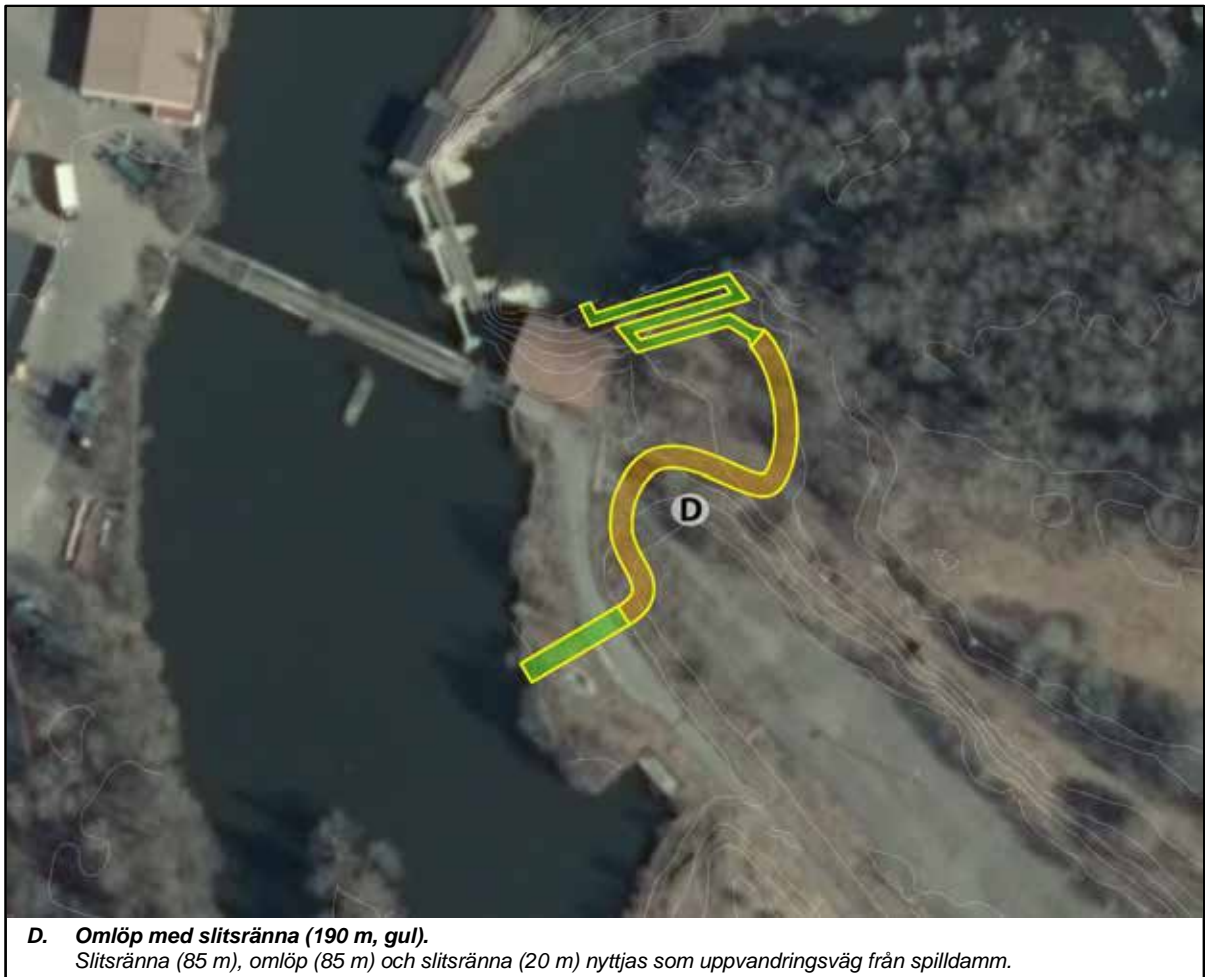
Figur 4. Potentiella fiskpassager vid regleringsdammen vid Skärblacka. ©Lantmäteriet S2014-02-27_02, ©Sweco 2014-08-15.

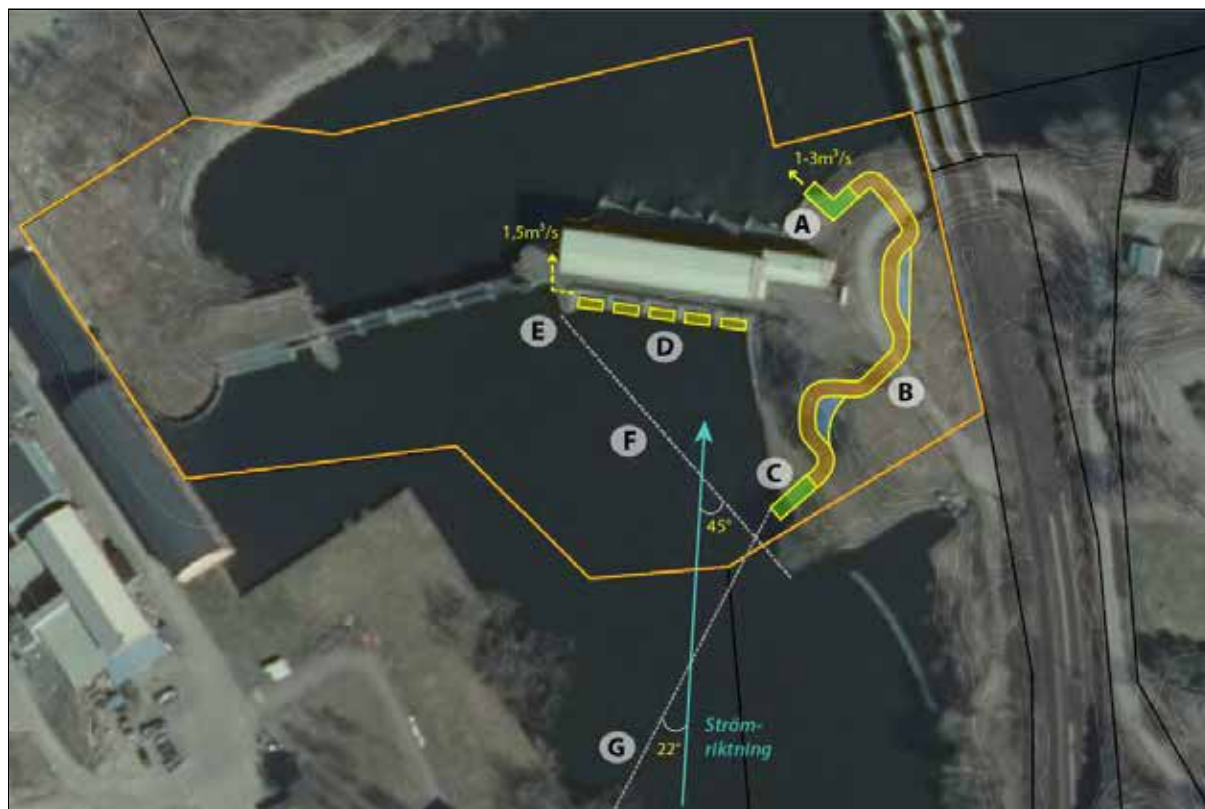
- A. Slitsränna (15 m).**
Koncentrerat vattenflöde kan öka uppströms anlockning av fisk där vattenhastighet varieras med reglerbara slitsar. Utgörs av 5 pooler med djup av 1,5-2,5 m.

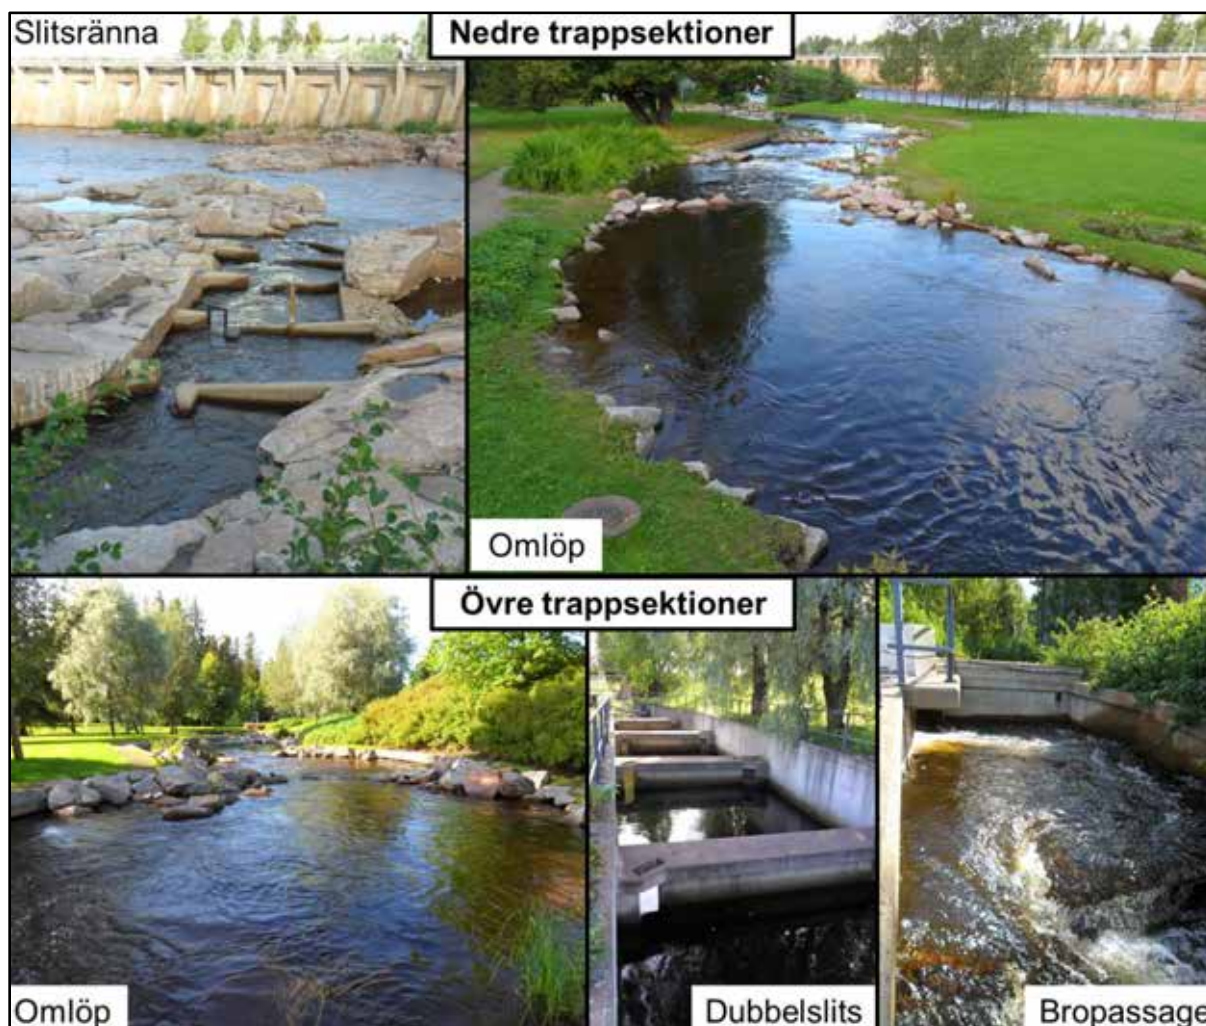
Figur 3. Exempel på ett omlöp med teknisk in- och utgång vid Oulujoki i Finland.
